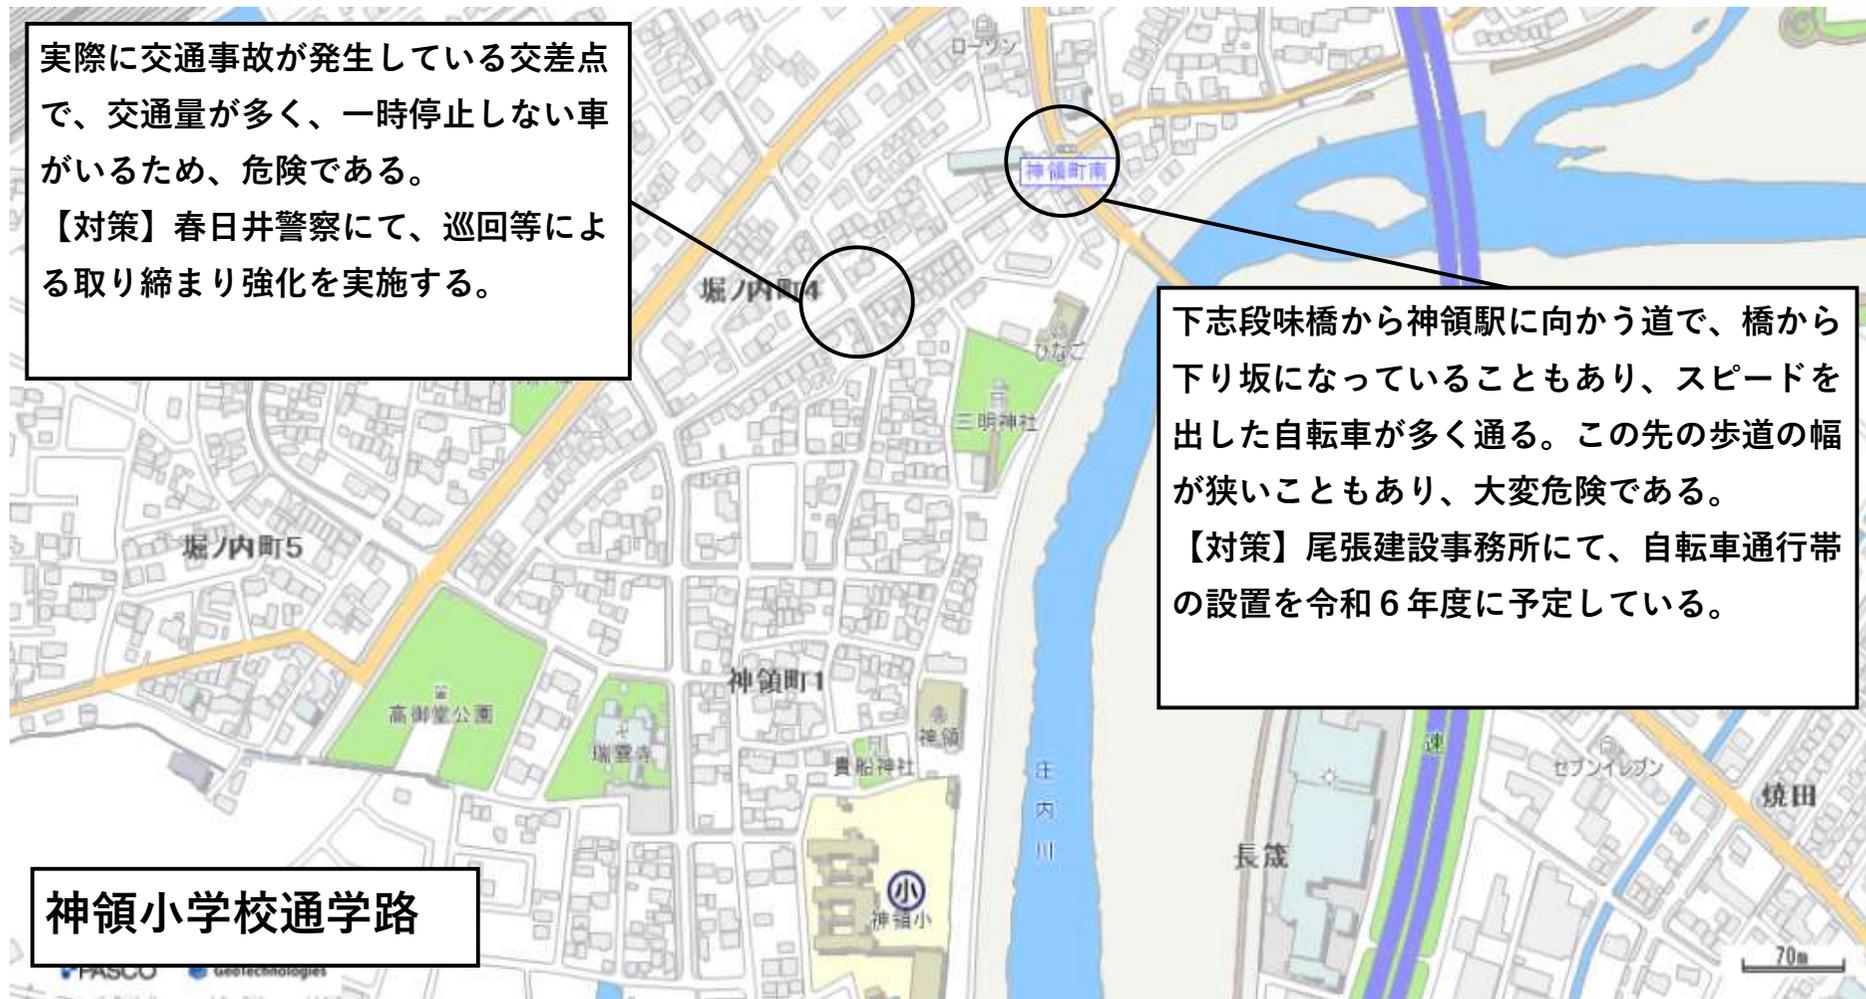
神領小学校通学路

実際に交通事故が発生している交差点で、交通量が多く、一時停止しない車がいるため、危険である。

下志段味橋から神領駅に向かう道で、橋から下り坂になっていることもあり、スピードを出した自転車がよく通る。この先の歩道の幅が狭いこともあり、大変危険である。

【対策】春日井警察にて、巡回等による取り締まり強化を実施する。

【対策】尾張建設事務所にて、自転車通行帯の設置を令和6年度に予定している。
