## 旧春日井市立郷土館 解体前 調査報告書

春日井市文化財保護審議会委員  
東海工業専門学校講師  
岩田 敏也

本報告書は旧春日井市立郷土館の解体に先立って実施した解体前調査の報告書である。

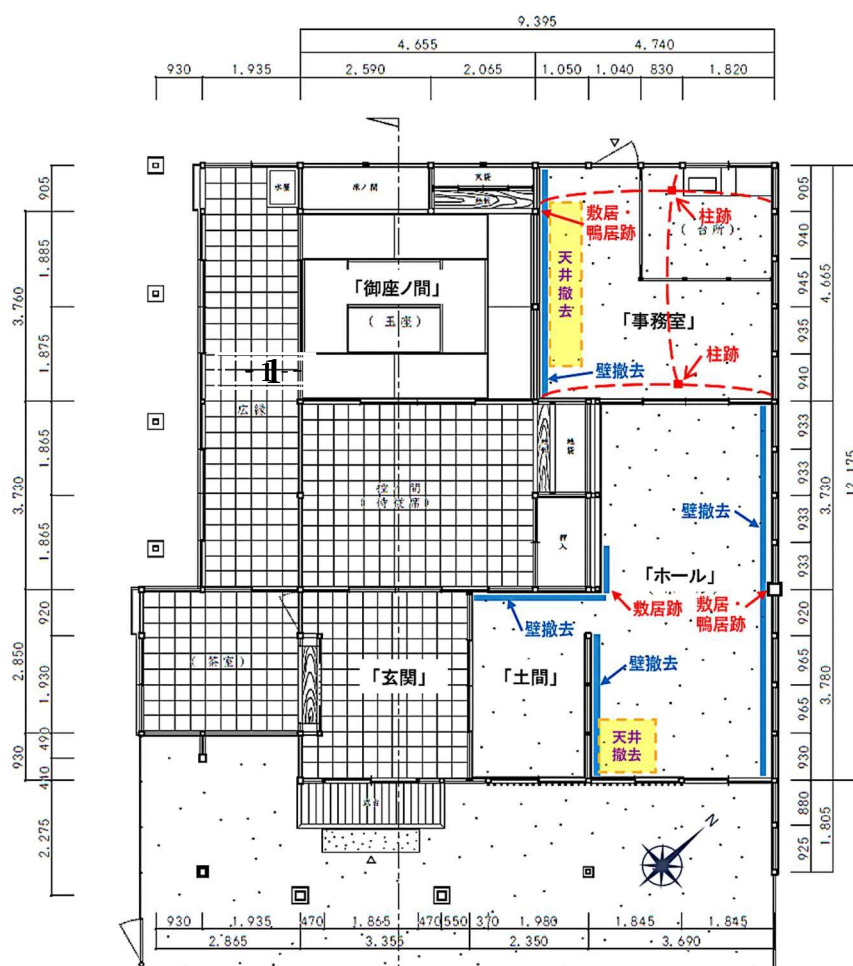
図 - 1 解体前 取り解き調査図

造作材の取り<sup>と</sup>り<sup>と</sup>解き箇所は、旧郷土館の展示室であった「ホール」と「事務室」「台所」として使用されていた室の壁および天井の一部であり、これらは郷土館として改修された昭和

48 年頃に整備されたものと考えられる。(図 - 1)

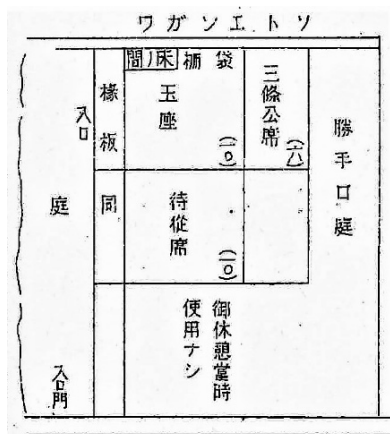
図 - 2 大正 8 年頃の間取り図

以上のような間取りは、大正 8 年（1919）に刊行された『愛知縣聖蹟誌』に掲載されている天皇行幸時の御小休所の間取り図（図 - 2）とほぼ一致し、六畳間は「三條公席」、大黒柱筋より南側の土間は「御休憩當時使用ナシ」と記された土間であったと考えられる。

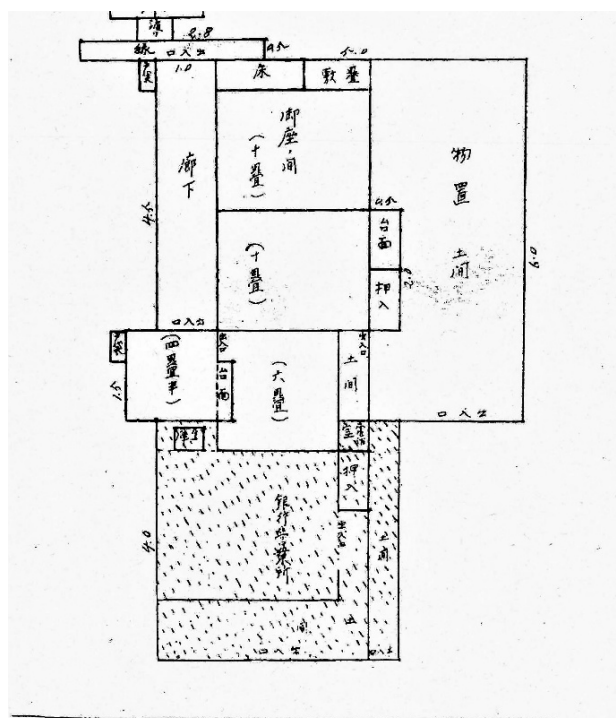
図 - 3 昭和 10 年頃の間取り図

大正 12 年（1923）に大垣共立銀行に買収された後、昭和 10 年（1935）に発刊された『愛知縣史蹟名勝天然記念物調査報告 第十六』に掲載された間取り図（図 - 3）では、六畳の「三條公席」は撤去されて「物置・土間」とされ、南側の土間の一部は「六畳」の座敷に改造されて解体前の旧郷土館の間取りとほぼ一致しており、銀行に改修された際に現状の平面構成が整えられたものと考えられる。

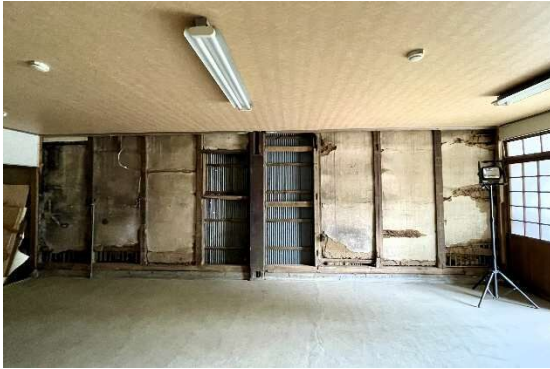
「ホール」では室内の東面全面と西面南半部の化粧壁を撤去し、構造材である土台、柱および柱間の土壁を露わにした。東面では現在のコンクリート土間上にコンクリートブロックの基礎を築き、この上に土台を敷いて柱を半間ごとに立てていた。ただし、中央の大黒柱のみは地盤上に据えられた礎石上に立てられていた。また、大黒柱以外の柱はいずれも転用材と考えられ、柱間に貫を通して竹小舞を組み、漆喰仕上げの土壁が塗られていた。大黒柱の南北両脇の柱間は土壁と竹小舞が撤去されていたが、北側柱間には鴨居とその上の小壁が残っており、以前は戸口であったと考えられる。

1 ホール東面 壁面全面

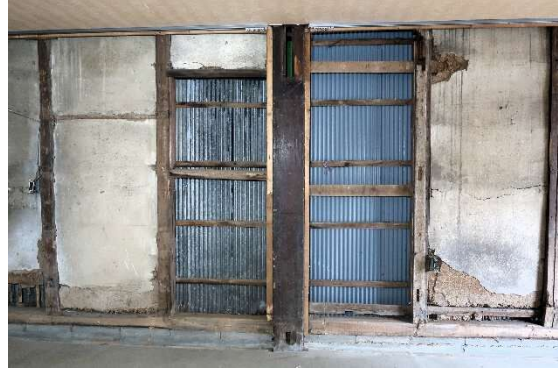
2 ホール東面 中央大黒柱

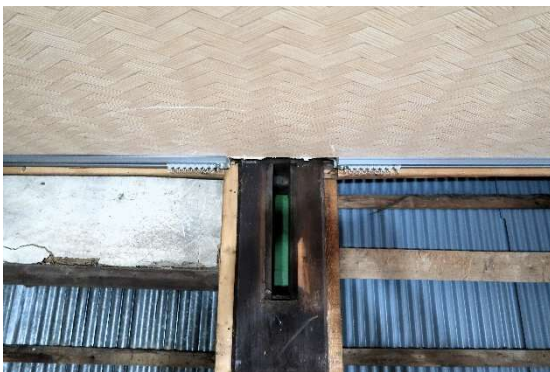
大黒柱の下端には敷居の仕口跡、内法部分には<sup>さしがもい</sup>差鴨居の仕口跡があって、以前はこの柱筋で南北二室に間仕切られていたことが知られる。大黒柱と相対する西面の柱の下端にも敷居の仕口があって、これを裏付けている。また、敷居は土間に接して通されているので、南北両室とも床組のない土間であったと考えられる。

3 ホール東面 大黒柱頂部（鴨居跡）

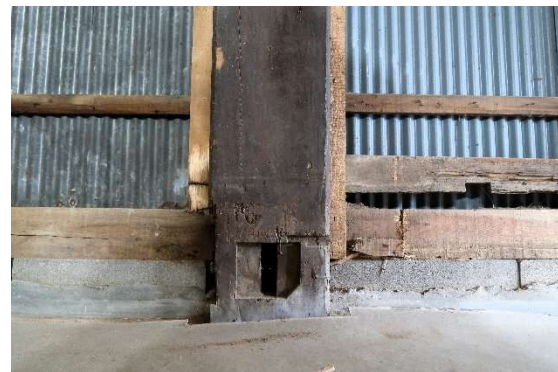
4 ホール東面 大黒柱脚部（敷居跡）

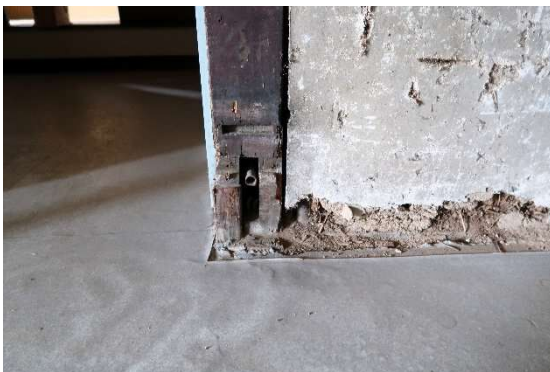
5 ホール西面 中央柱（大黒柱筋敷居跡）

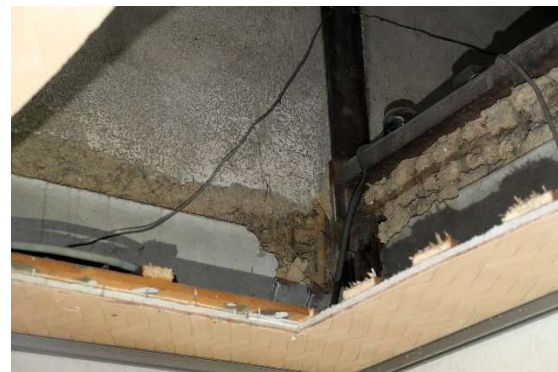
「ホール」南西隅の天井を一部撤去し、天井より上部の壁仕上げを確認したところ、現在の天井より上方に旧天井の<sup>まわりがち</sup>廻縁の取り付き痕跡が残っており、これの上下で土壁の仕上げも異なっていた。

6 ホール南西隅 天井裏（旧天井跡）

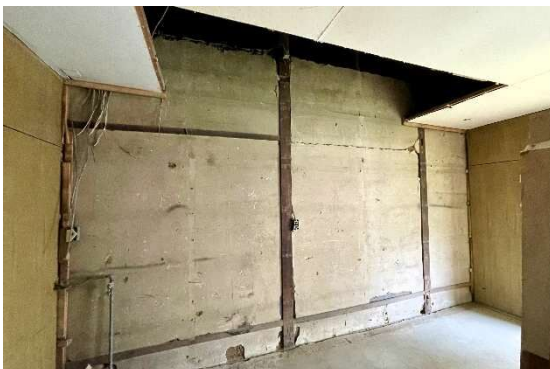
「事務室」では西面（御座ノ間境）全面の化粧壁を撤去し、柱、敷居、土壁を露わにした。柱は南端と中央間を実長一間、北端間を実長半間とし、柱間の土壁は上塗り仕上げで中古の改修によるものと考えられる。南端間のみに鴨居が通されているので、ここには建具が入って「御座ノ間」に続いていたと考えられる。西面壁際の天井の一部を撤去し、天井より上部

7 事務室西面 御座ノ間境柱筋

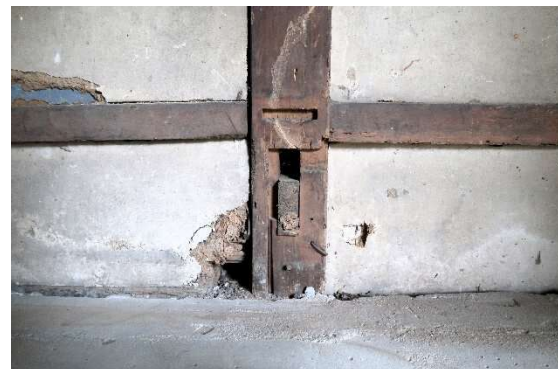
「事務室」の北端から半間南側の柱には敷居と鴨居の痕跡が残り、この東側へ室が続いていたことが分かる。小屋組をみると、この柱筋の小屋梁下端の間半東側には柱または束が立っていたホゾ穴があり、「ホール」と「事務室」境の柱筋の<sup>こやばり</sup>小屋梁にも同じ位置に柱があったホゾ穴が確認でき、「御座ノ間」の東に北端に奥行半間、間口一間半の押入を備えた六畳の座敷が続いていたことが推定できる。

8 事務室西面 御座ノ間床脇柱（敷居跡）
